# **WSTĘPNA OCENA STANU TECHNICZNEGO BUDYNKÓW NA TERENIE ZAKŁADU „MARMUR” SP. Z O.O. W SŁAWNIEWICACH**

Pokrycie dachu na budynku kotłowni, odpylacza cyklonowego, wieży ciśnień i zbiornika silosowego na opał.

MAJ 2016

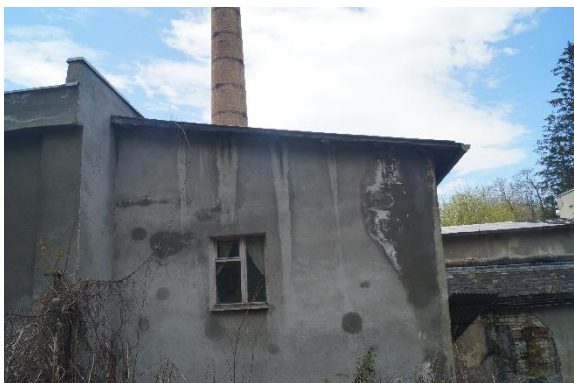
Nad kotłownią (02) stwierdzono nieuszczelność pokrycia dachowego. Od wewnątrz widać liczne zacieki stropodachu, na ścianach wewnętrznych oraz zewnętrznych.

*fot. 3. Elewacja wschodnia, widoczne zacieki*

Nad kotłownią (02): wymiana pokrycia dachu (ułożenie nowego pokrycia na istniejących warstwach lub demontaż starego i montaż nowej papy).

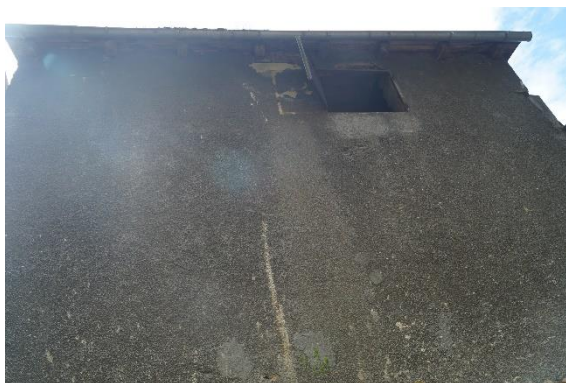
*fot. 4. Elewacja wschodnia, wlot dla nietoperzy*

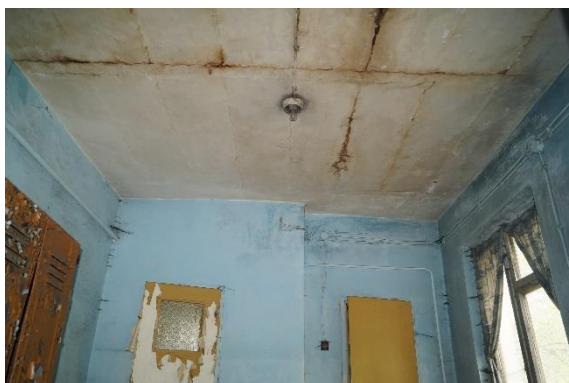
*fot. 5. Widoczne zacieki w pomieszczeniach budynku*

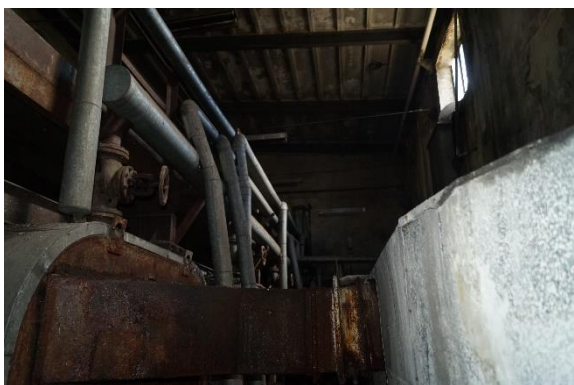
Dach nad kotłownią (02) w konstrukcji stalowej. W wyniku przeciekania pokrycia stwierdzono początkowe ogniska korozji na belkach stalowych.

*fot. 7. Pomieszczenie kotłowni (02)*

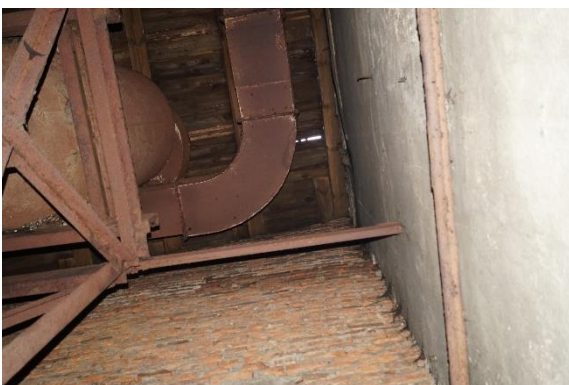
Konstrukcja dachu w części północnej (01) w stanie dostatecznym, stwierdzono początek korozji niektórych belek oraz deskowania wskutek przeciekania dachu.

*fot. 8. Konstrukcja dachu w pom. z odpylaczem (01)*

- wymiana skorodowanej konstrukcji z belek drewnianych na belki o takich samym przekroju,
- wymiana deskowania,
- ułożenie nowej warstwy papy lub blachy,
- właściwe zamontowanie daszku nad drzwiami od strony północnej.

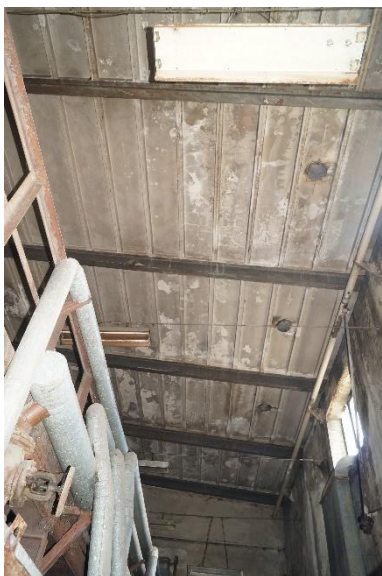
*fot. 6. Strop nad kotłownią (02)*

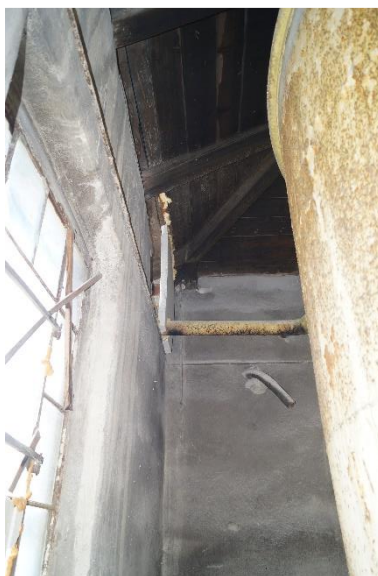
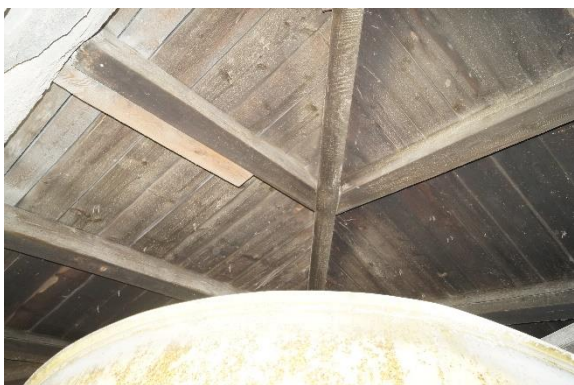
Konstrukcje dachów nad budynkiem w części południowej (03) i (04) w stanie dobrym.

*fot. 10. Konstrukcja dachu wieży ciśnień (04)*

*fot. 9. Konstrukcja dachu wieży ciśnień (04)*

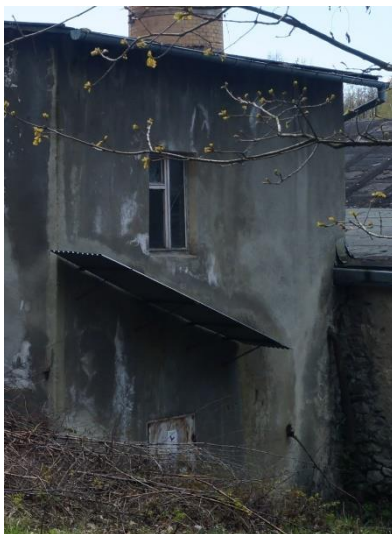
Nad wejściem do pomieszczenia z odpylaczem cyklonowym zamocowano daszek powodujący zawilgocenie i korozję ściany.

*fot. 9. Daszek nad wejściem*
