**OPINIA GEOTECHNICZNA NA POTRZEBY PRZEDSIĘWZIĘCIA
PN. „BUDOWA INFRASTRUKTURY TURYSTYCZNEJ NA
STANOWISKU MURAW W GÓRZE ŚW. ANNY – W OBSZARZE
NATURA 200 GÓRA ŚW. ANNY”**

Regionalna Dyrekcja Ochrony Środowiska w Opolu
ul. Firmowa 1
45-594 Opole

Katowice, sierpień 2018 r.

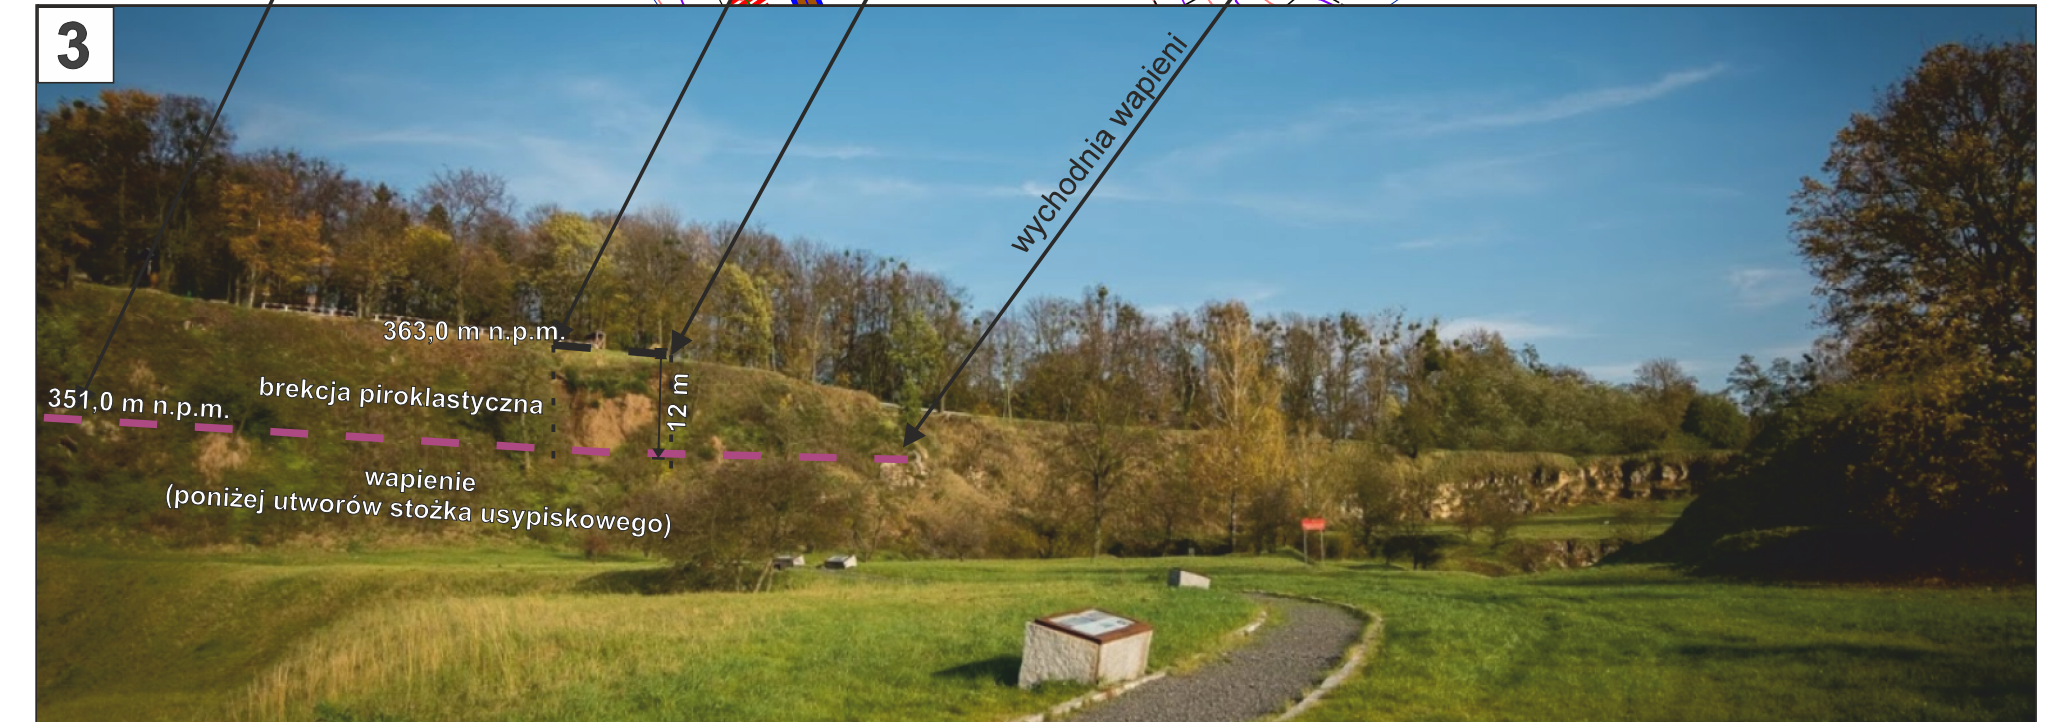
- WYCHODNIA MARGLI WIDOCZNA W SKARPIE PONIŻEJ PROJEKTOWANEJ PLATFORMY WIDOKOWEJ

- WYCHODNIA BREKCJI PIROKLASTYCZNEJ (TUFÓW) WIDOCZNA W SKARPIE PONIŻEJ PROJEKTOWANEJ PLATFORMY WIDOKOWEJ

363,0 m n.p.m. - UŚREDNIONY POZIOM TERENU W REJONIE PROJEKTOWANEGO TARASU WIDOKOWEGO

351,0 m n.p.m. - UŚREDNIONY POZIOM STROPU MARGLI W REJONIE SKARPY PONIŻEJ PROJEKTOWANEJ PLATFORMY WIDOKOWEJ

- w rejonie projektowanej platformy widokowej występuje tuż pod powierzchnią terenu do poziomu ok. 262,80 m n.p.m. Charakteryzuje się znaczną zawartością obtoczonych kamieni nefelinitu oraz wapienia. W czasie prowadzonego rozpoznania gliny były suche i charakteryzowały się stanem półzwardym.

- złożona z ostrokrawędzistych bloków nefelinitu (do 20 cm) oraz ze znacznie rzadszych wrzecionowatych bomb i lapilli z widocznymi pęcherzykami pogazowymi. Bloki i bomby tkwią w drobniejszym materiale piroklastycznym składającym się z piasków i pyłów wulkanicznych. W brekcji występują też nieliczne okruchy skał osadowych, zwłaszcza kredowych. Zgodnie z przeprowadzoną wizją terenową oraz analizą wykonanej dokumentacji fotograficznej w rejonie projektowanego tarasu widokowego miąższość pokrywy tufowo - lawowej wynosi ok. 12 m.

Przeprowadzone rozpoznanie geotechniczne wykazało, że w bezpośrednim podłożu projektowanej platformy widokowej, do głębokości co najmniej 1,5 m p.p.t. występują gliny pylaste związane z częściowo obtoczonymi kamieniami nefelinitu oraz wapienia. Poniżej nawiercono wietrzelinę gliniastą brekcji piroklastycznej, której obecność w skarpie okalającej rezerwat od strony północnej, tj. w rejonie projektowanej platformy widokowej potwierdziło wykonane kartowanie geologiczne. Przeprowadzona analiza zebranych materiałów (Zał. 3) wykazała, że miąższość tufów w tym rejonie może sięgać nawet 12 m. W czasie wizji terenowej stwierdzono, że tufy występujące w odsłonięciu

(Załącznik 3) są silnie zwietrzałe oraz rozsypliwie, w efekcie, czego łatwo podlegają procesowi wietrzenia, a u podnóża skarpy tworzą się stożki usypiskowe zbudowane z luźnego materiału.

Podłoże projektowanej platformy widokowej, do głębokości ok. 1,5 m stanowiąc będą półzwarne gliny pylaste związane z kamieniami nefelinitu oraz wapienia, podścielone brekcją piroklastyczną, w stropie mającej charakter zwietrzliny gliniastej. Utwory te występują do głębokości 12 m p.p.t. (± 2 m), gdzie przechodzą w wapień karchowickie. U podnóża zbocza, na którym ma zostać zlokalizowana platforma występują stożki usypiskowe, świadczące o splukiwaniu materiału z górnych partii skarpy. Ze względu na fakt, że projektowana konstrukcja ma zostać posadowiona w obrębie

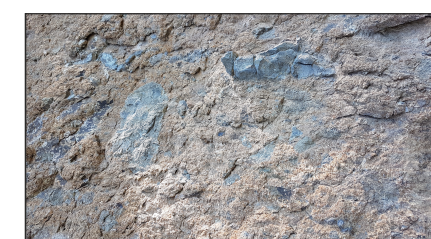
BREKCJA PIROKLASTYCZNA (TUFOWO - LAWOWA)

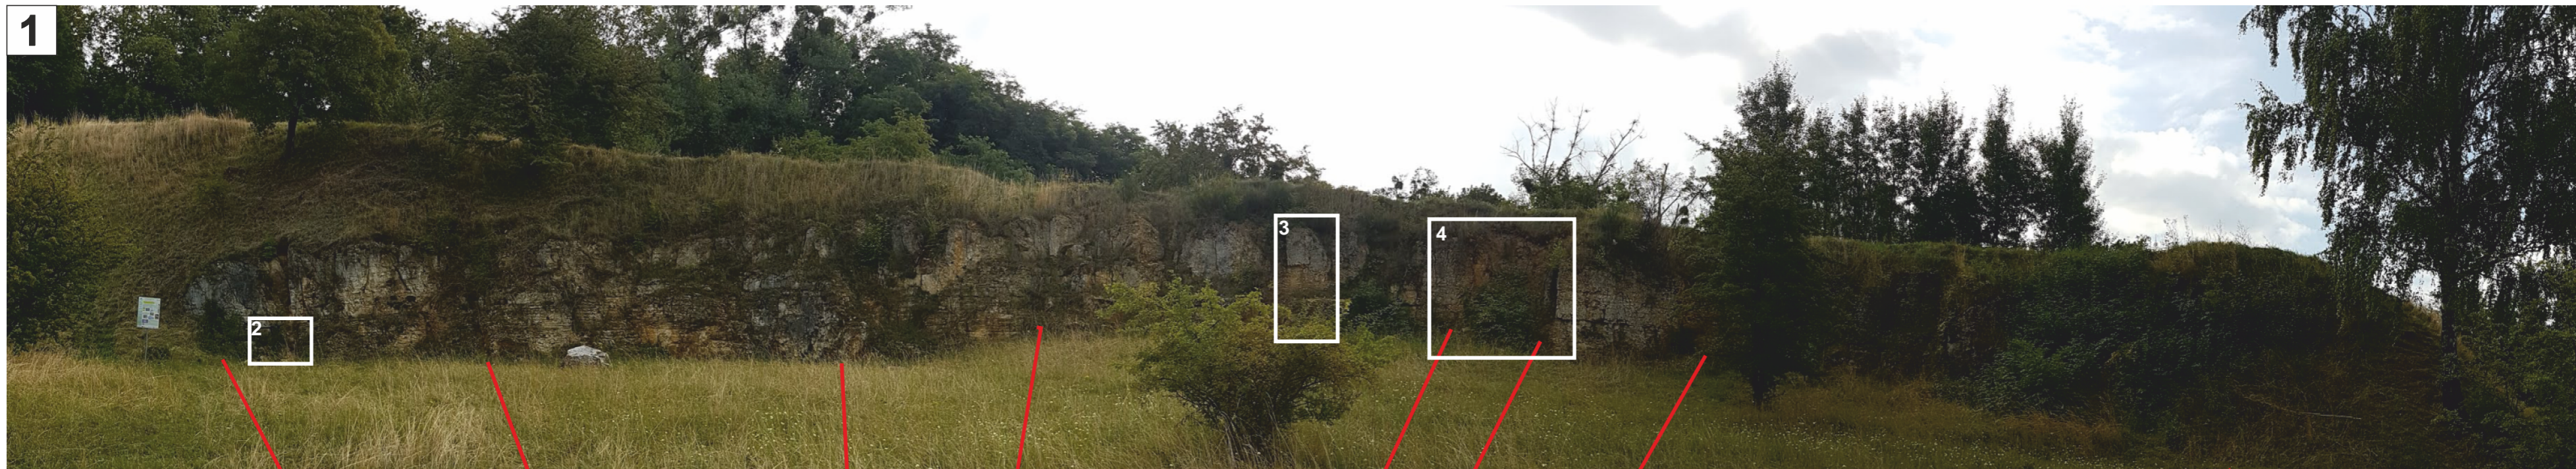
353,0 m n.p.m. - UŚREDNIONY POZIOM TERENU W REJONIE PROJEKTOWANEJ KŁADKI

350,6 m n.p.m. - UŚREDNIONY POZIOM STROPU WAPIENI KARCHOWICKICH W REJONIE PROJEKTOWANEJ KŁADKI

- skały węglanowe ukształtowane w późnym triasie. W rejonie projektowanej kładki są silnie skrasowiałe, a na długości całego odsłonięcia można wyróżnić:
 - strefy charakteryzujące się dwoma systemami spękań: diagonalnym oraz ortogonalnym, gdzie spękania występują w odległości od jednego do kilku centymetrów
 - strefy charakteryzujące się jednym systemem spękań - ortogonalnym, gdzie spękania występują w odległościach od kilku do kilkunastu centymetrów

Na analizowanym odsłonięciu widoczne jest, że w strefach występowania dwóch systemów spękań proces wietrzenia proces znacznie szybciej niż w strefach występowania jednego systemu spękań. W efekcie w ścianie tworzą się półki (Zdj. 5) oraz nawisy (Zdj. 3).

Wapienie warstw karchowickich odsłaniają się również w zachodniej ścianie kamieniołomu. W tym rejonie, na szczycie skarpy ma przebiegać projektowana ścieżka oraz ma zostać zlokalizowana kładka na grani.

Zgodnie z przeprowadzoną wizją terenową oraz analizą materiałów kartograficznych (Załącznik 4) kładka ma zostać zlokalizowana w miejscu, gdzie najintensywniej zachodzi erozja wsteczna zbocza, a miąższość glin rezydualnych zalegających w podłożu jest większa niż w pozostałej części ścieżki. Oba te zjawiska świadczą o znacznej podatności tego terenu na proces wietrzenia.

W skarpię ograniczającej rezerwat od strony wschodniej, po której koronie ma przebiegać ścieżka, w biegu, której ma zostać zlokalizowana kładka, odsłaniają się wapienie karchowickie. Utwory te w różnych strefach charakteryzują się jednym (ortogonalnym), bądź dwoma (ortogonalnym oraz diagonalnym) systemami spękań. Zgodnie z przeprowadzoną analizą materiałów archiwalnych w rejonie projektowanej ścieżki utwory te pokryte są warstwą utworów zwietrzelinowych o średniej miąższości 1,4 m. Podczas wizji terenowej zaobserwowano, że w rejonie projektowanej kładki miąższość pokrywy wietrzeniowej jest większa, niż w pozostałych obszarach, a ukształtowanie lica skarpy świadczy, że obszar ten jest podatny na procesy wietrzenia. Ze względu na charakter projektowanej inwestycji, nie jest zagrożona stateczność zbocza, na którym zostanie zlokalizowana ścieżka. Jedynym zagrożeniem dla projektowanych obiektów jest postępujący proces erozji zbocza.

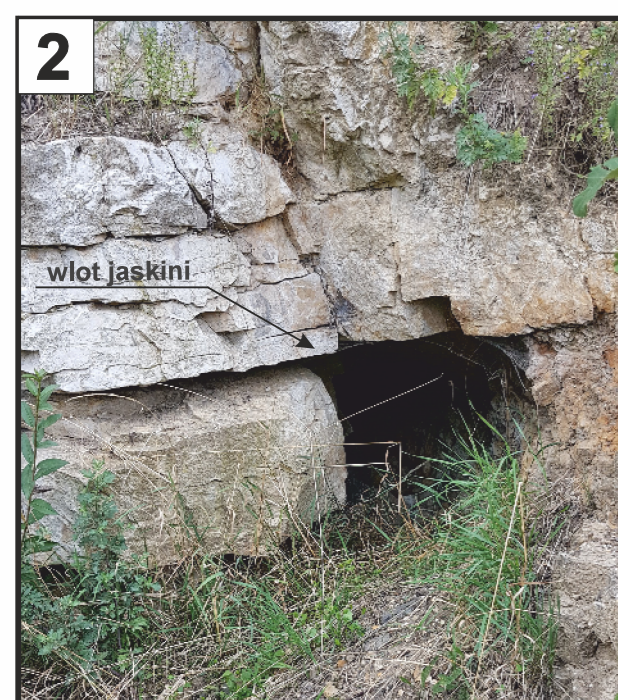
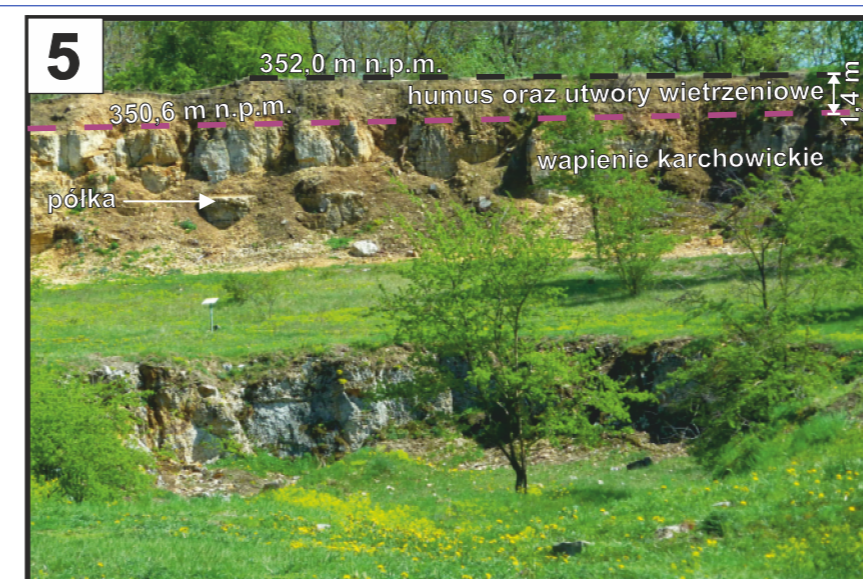
Wzmógłony proces wietrzenia występuje również w strefie, gdzie zostało zrobione zdjęcie nr 4. W tym rejonie występuje najprawdopodobniej pionowa szczelina, której obecność przyspiesza proces wietrzenia oraz erozję wsteczna zbocza. W odsłonięciu widoczne jest, że w górnych partiach profilu szczelina wypełniona jest glinami rezydualnymi.

Innym zjawiskiem krasowym zaobserwowanym w rejonie analizowanego odsłonięcia jest jaskinia widoczna na Zdj. 2. Zgodnie tablicami informacyjnymi rozmieszczonymi w rejonie Geoparku charakteryzuje się ona długością ok. 5m i wysokością 0,5 m

Proces krasowienia jest formą wietrzenia chemicznego polegająca na rozpuszczaniu skał, głównie węglanowych przez wody powierzchniowe oraz opadowe. Proces ten szczególnie widoczny jest w północnej części skarpy występującej w rejonie projektowanej kładki, gdzie widoczny jest wlot do jaskini ciągnącej się na 5 m w głąb zbocza.
